Sentier de la tour du Canourgue (Molezon)

Les fouilles archéologiques entreprises à la tour du Canourgue ont permis de démontrer qu'il s'agissait du donjon d'un château vraisemblablement abandonné à la fin du XIV^{ème} siècle ou au début du XV^{ème}. Il s'y adossait, hors fortification, tout un ensemble d'habitat dont les ruines sont actuellement effacées par la végétation.

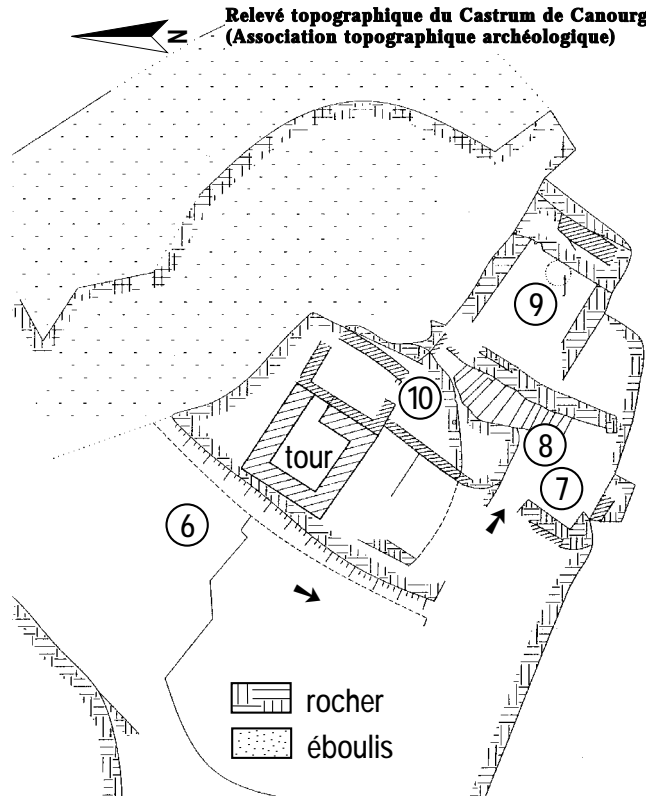
Relevé topographique du Castrum de Canourgue (Association topographique archéologique)
